# PERTURBACIÓN DE LA MALLA MAMARIA TILOOP-BRA EN EL PROCESO RADIOTERÁPICO

En cirugía reconstructiva de mama se está empezando a utilizar la malla de polipropileno TiLoop-Bra (PFM Medical) para mejorar la fijación del implante mamario.

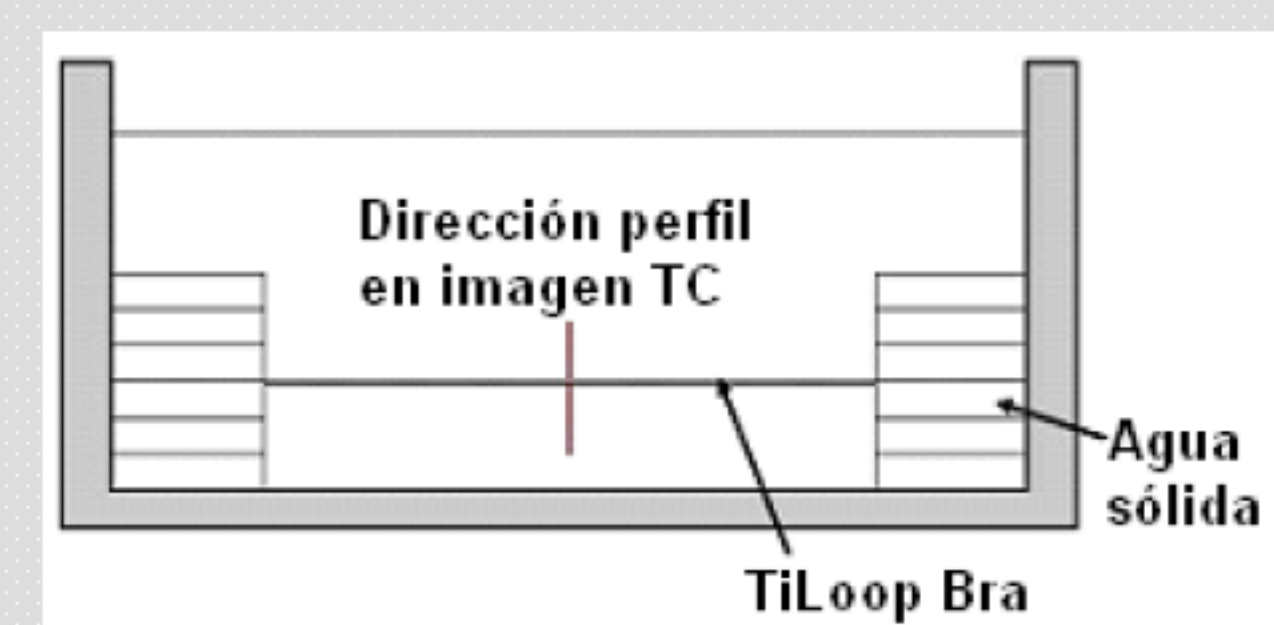
2. La malla fue sumergida en una cuba de agua, horizontalmente a su superficie, realizándose un nuevo estudio TAC. De las imágenes obtenidas se analizaron varios perfiles perpendiculares a la malla con el fin de descubrir posibles variaciones en la densidad electrónica relativa al agua.

Esquema de trabajo para evaluación de densidad electrónica de la imagen TAC en dirección perpendicular a la malla

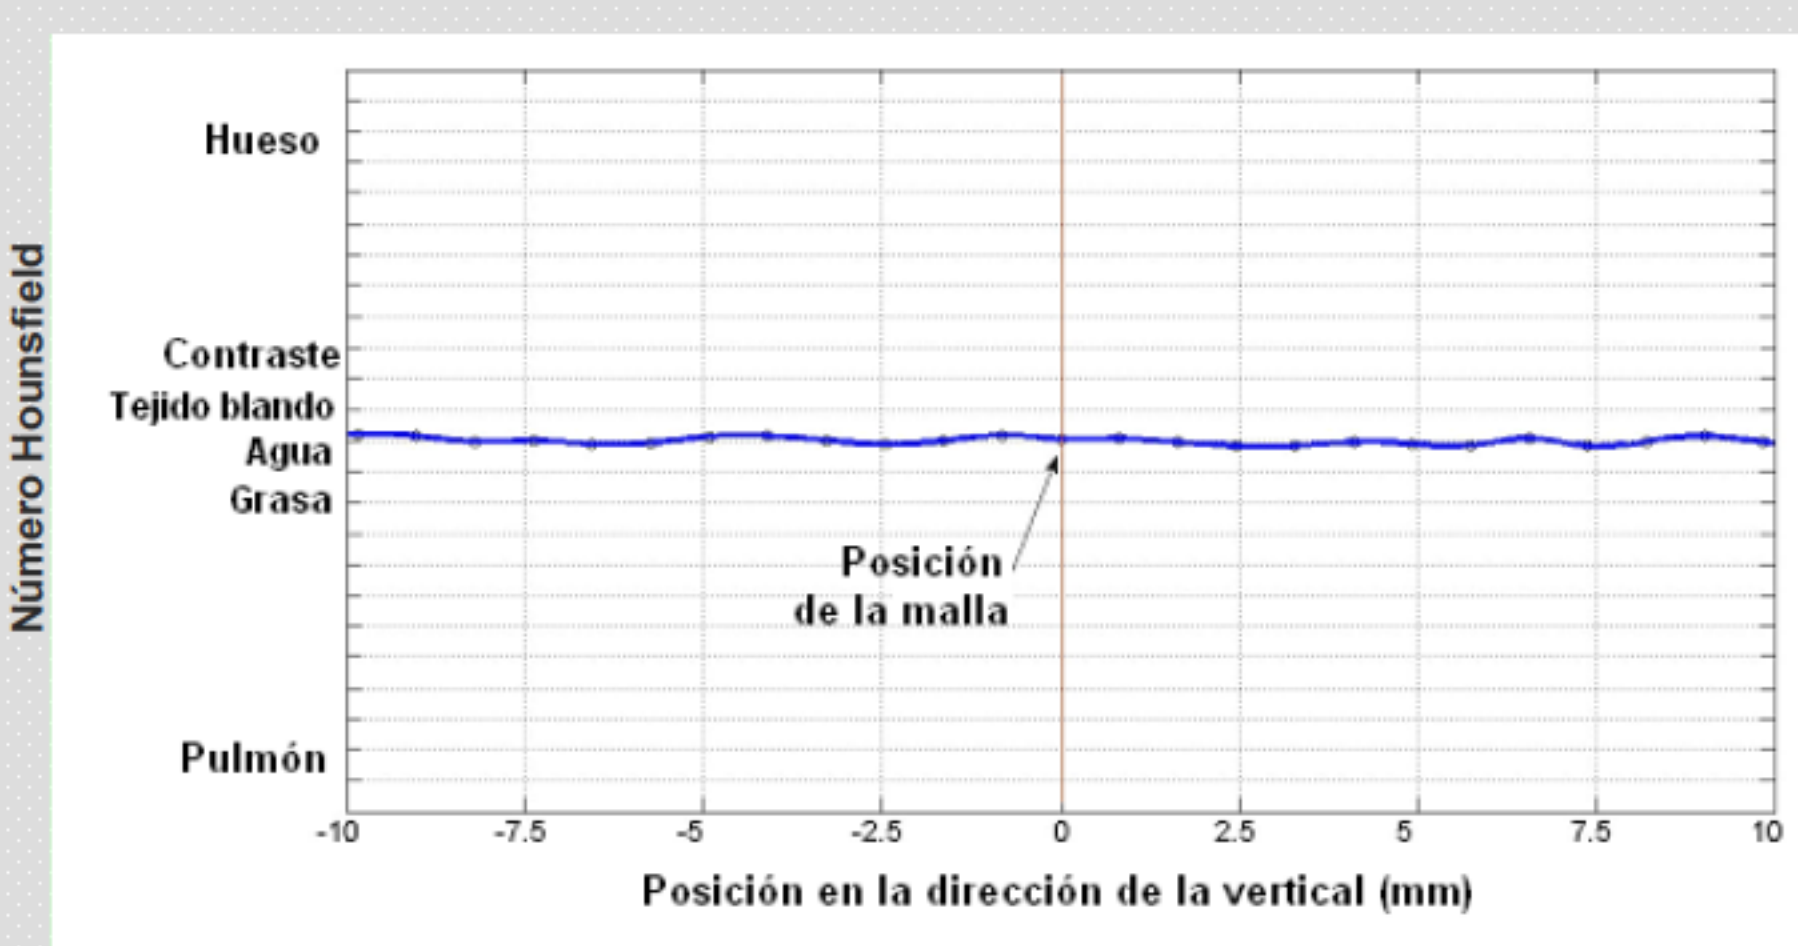
Perfil perpendicular a la superficie de la malla. Centrado en valor HU=0 (agua)

- no se observaron artefactos metálicos alrededor de la superficie recubierta por la malla;
- perfiles horizontales y centrados en el valor de HU del agua. En términos de densidad electrónica: máxima desviación relativa al valor del agua < 0,7%
